NOISIEL / LA CHOCOLATERIE / QUARTIER DE LA MARNE

TITRE PERMIS D'AMÉNAGER - QUARTIER DE LA MARNE

Sous-titre PA14 - Etude d'impact - Annexe 12 - Etude sur l'incidence sur les arbres

Évaluation des impacts du projet sur les arbres d'agrément et mesures associées

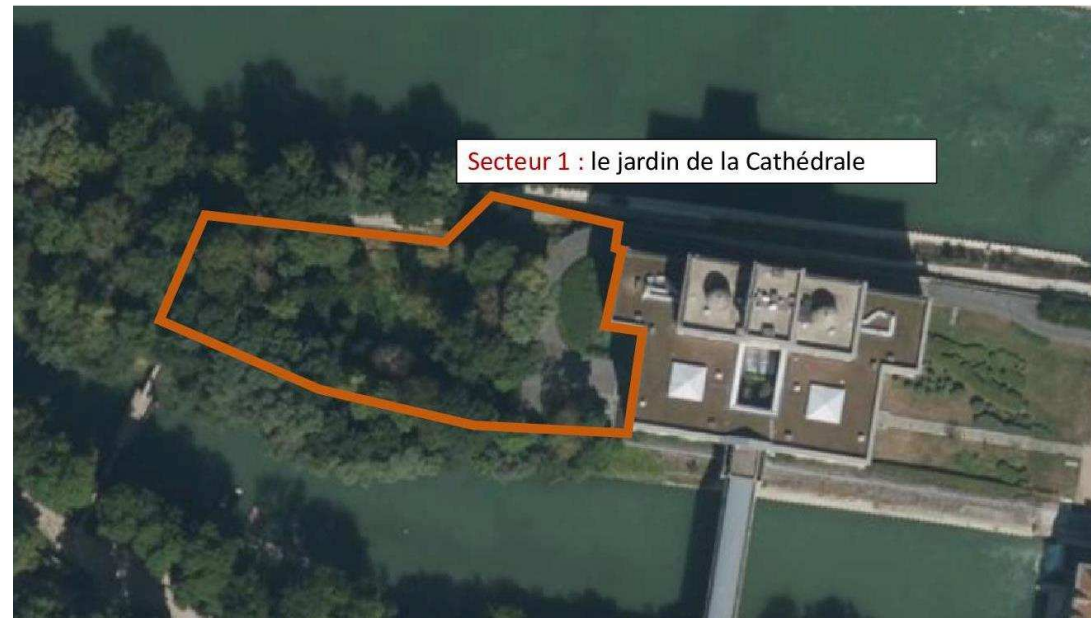
↪ 1er secteur – Jardin de la Cathédrale sur l'île : 39 arbres
